Česká geologická služba

ČGS-441/17/0277*SOG-441/149/2017

Odborné posouzení svahových nestabilit v ulici Na Cikánce v k. ú. Radotín

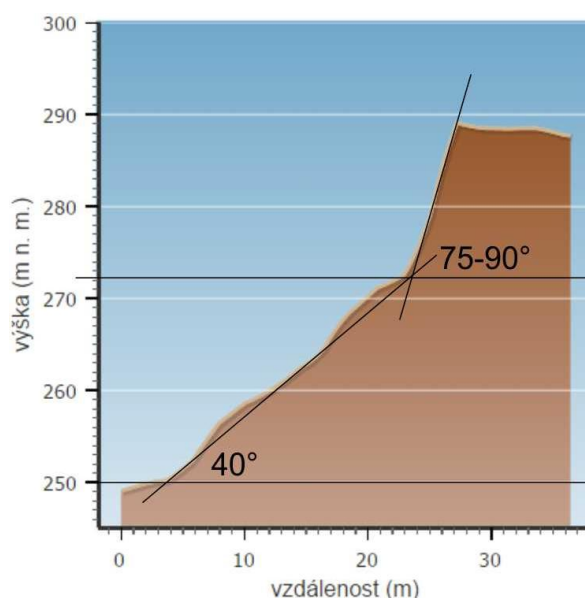
Obr. 2 Výškový profil dotčeného skalního svahu. Řez je vedený západovýchodním směrem přibližně v místech proběhnuvšího svahového pohybu (obr. 1). Lze vidět zřetelnou změnu sklonu svahu přibližně na litologickém rozhraní podložních lochkovských a nadložních sliveneckých vápenců.

Sklonitost dotčeného skalního svahu je možné rozdělit na dvě části. Spodní část (tvořená lochkovskými vápenci) má průměrný sklon cca 40°. Poté sklon svahu ostře přechází téměř do svislého úklonu (75–90°) s místními převisy (partie sliveneckých vápenců) – viz příloha č. 2, obr. 2 a foto 1, 2, 4, 8. Šířka skalního defilé je cca 200 m. Vodorovná délka celého skalního svahu je cca 30 m. Pohyb osob po skalním svahu je možný pouze omezeně nebo s využitím horolezecké techniky.

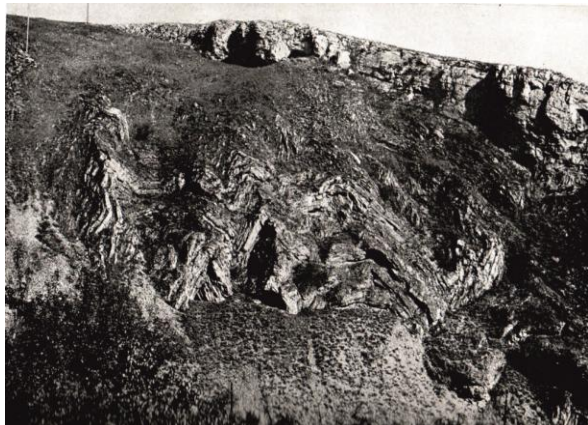
Vlivem svých mechanických vlastností jsou slivenecké vápence postiženy zlomovou tektonikou a rozpukáním, které se neprokopírovalo do hlubších výchozových partií tvořených lochkovskými vápenci. Ve vyšších partiích svahu se díky tomu místy dokonce tvoří přirozené převisy (foto 1, 2). V případě lochkovských a sliveneckých vápenců se tedy jedná o výrazně rozdílně kompetentní horniny, jejichž rozhraní tvoří nápadnou nehomogenitu viditelnou i pouhým okem ve svahu (foto 4).

Foto 1 Fotografická dokumentace stavu dané lokality v roce 1949 (in Svoboda – Prantl 1958). Lze vidět rozdíl mezi spodní částí svahu tvořenou lochkovskými vápenci a vrchní částí tvořenou sliveneckými vápenci, které vytvářejí četné převisy. Odlučná oblast svahového pohybu je mimo fotografii.

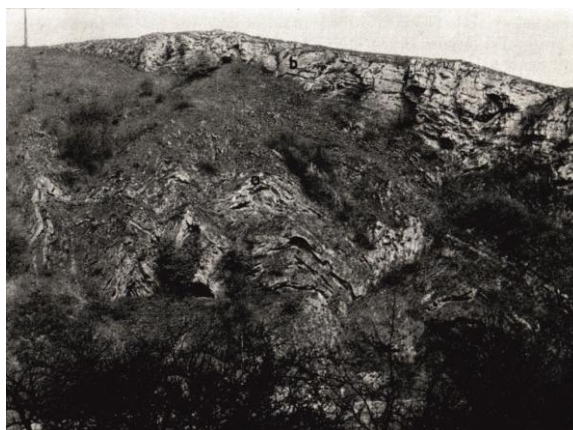
Foto 2 Fotografická dokumentace stavu lokality k roku 1983 (in Chlupáč 1988). Lze vidět rozdíl mezi spodní částí svahu tvořenou lochkovskými vápenci a vrchní částí tvořenou sliveneckými vápenci, které vytvářejí četné převisy. Odlučná oblast svahového pohybu je mimo fotografii.

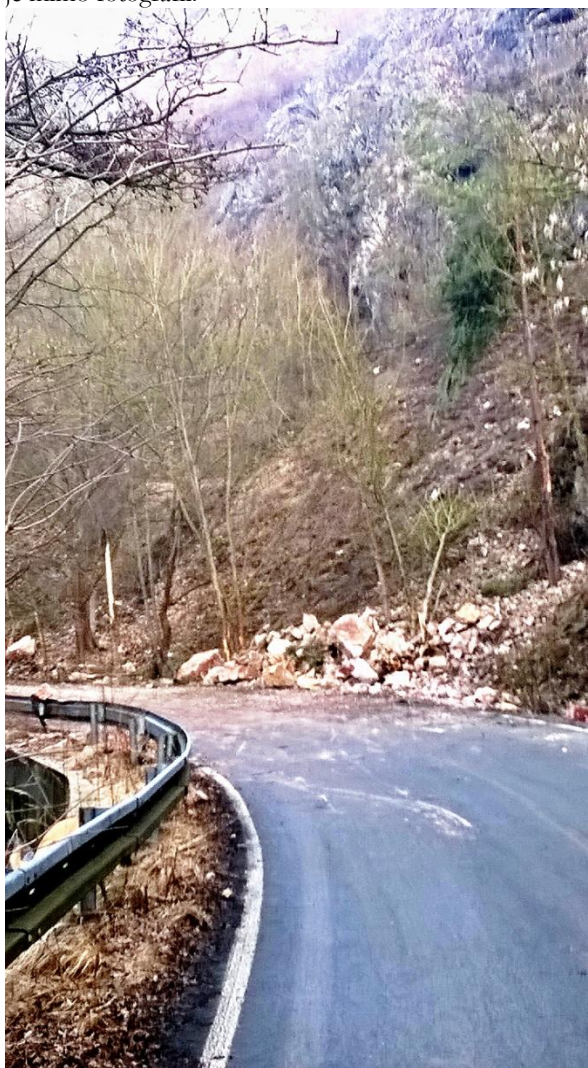
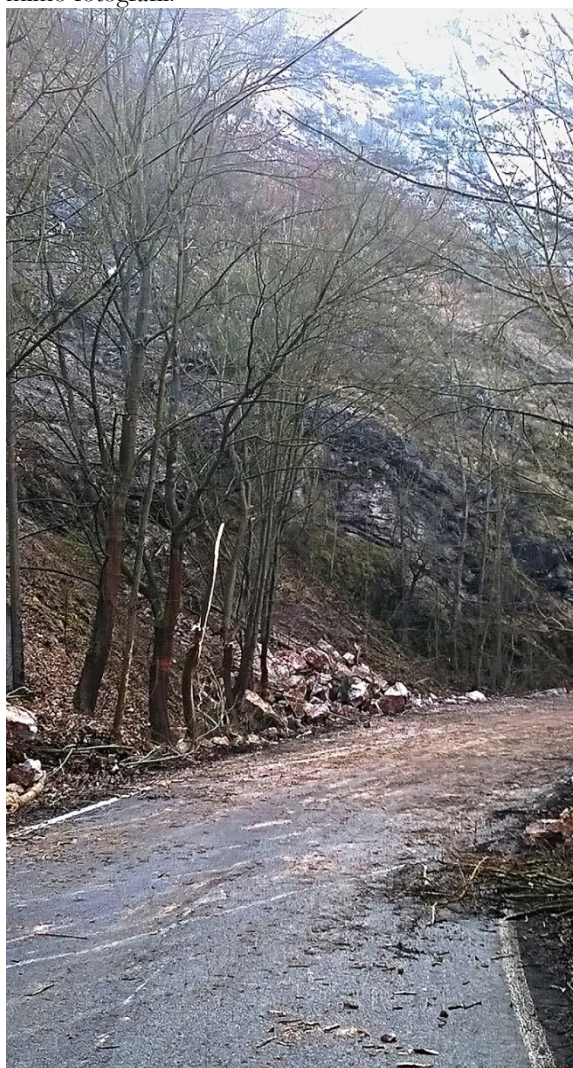
Foto 3a,b Snímky ukazují množství materiálu, které dne 18.2.2017 přibližně v 05:00 hod. zavalilo komunikaci Na Cikánce. Na žádost Policie ČR byla silnice protažena nakladačem pro její zprůjezdnění. Na snímku lze vidět několik bloků až metrových rozměrů. Odhadem se jednalo o cca 5 m³ horninového materiálu. Vlevo pohled směrem k severu, vpravo pohled směrem k jihovýchodu (Foto Ing. Tomáš Lehečka 19.2.2017).

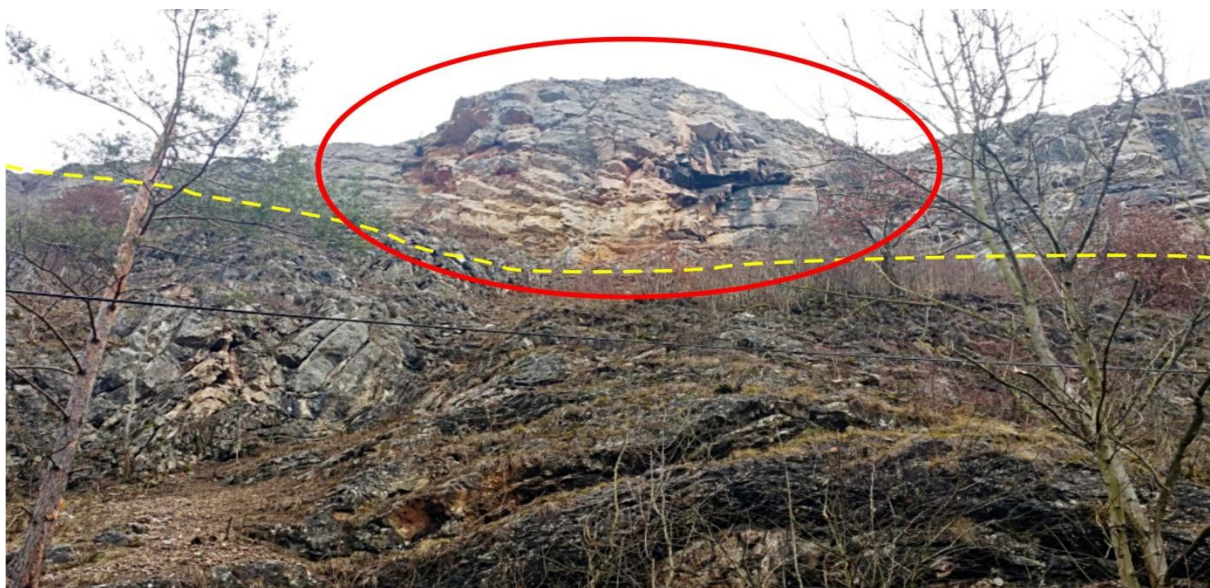
Foto 4 Panoramatický snímek dokumentuje odlučnou oblast části skalního masivu (červená elipsa), odkud se uvolnil horninový materiál. Zřetelně jsou vidět odlučné plochy, které mají jasnou oranžovo-růžovou barvu. Zároveň je dobře patrné litologické rozhraní lochkovských (níže) a sliveneckých vápenců (výše) – žlutá čárkovaná linie.

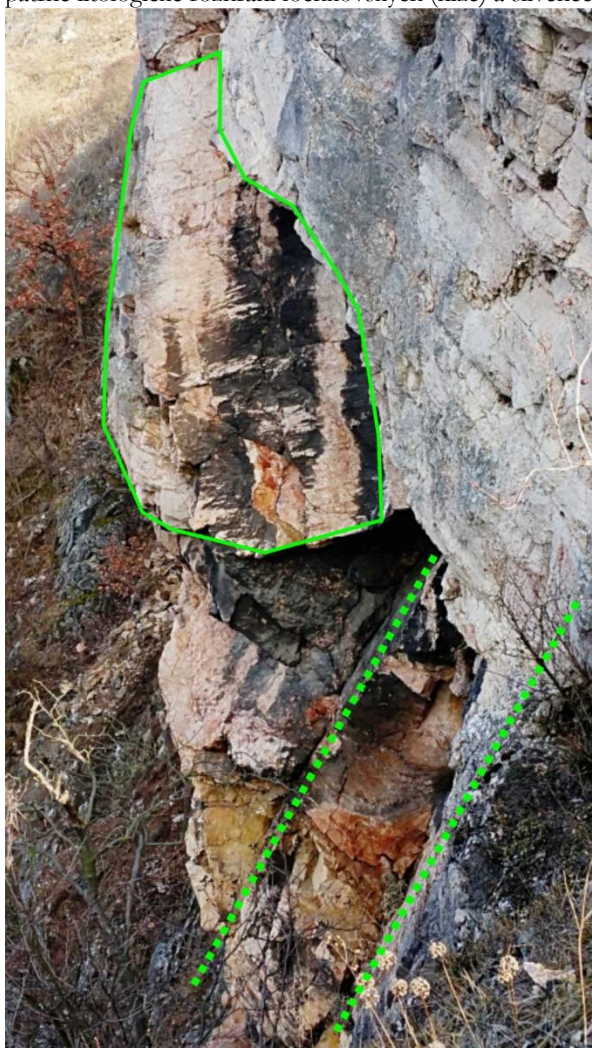
Při pohledu na foto 5a,b je vidět detail části odlučné oblasti, který jednoznačně dokládá, že jednou z hlavních příčin aktivace svahového pohybu byly primárně nepříznivé geologické poměry vyskytující se na zájmové lokalitě. V místě, kde došlo k opadu hornin, byly lokalizovány tektonické poruchy, které podmínily svahový pohyb.

ČGS se na základě výše uvedeného domnívá, že **ke svahovému pohybu s největší pravděpodobností došlo v důsledku složitých geologických poměrů v polohách sliveneckých vápenců za přispění klimatických podmínek**, které panovaly v uplynulých týdnech. Lidské zavinění (např. těžbou v blízkém lomu Špička) proto lze vyloučit.

Foto 5a Pohled na část odlučné plochy, která je podmíněna tektonicky. Jsou zde patrné dva hlavní směry křehké tektoniky: zeleným polygonem je zvýrazněna dislokace směru ZSZ-VJV, zelené tečkované čáry představují směr diagonálních puklin směru SSV-JJZ.

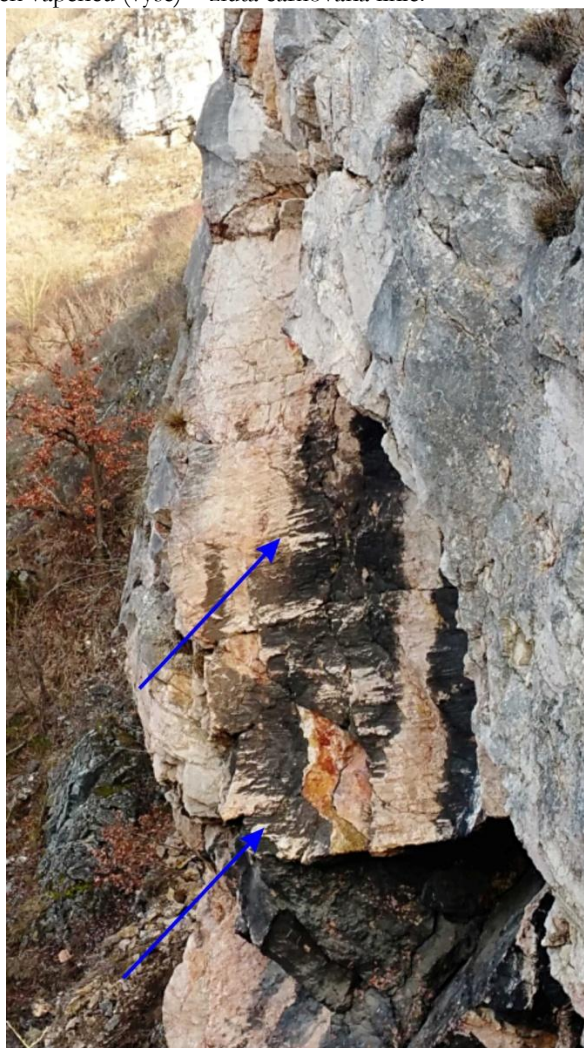
Foto 5b Detail dislokační plochy (viz foto 5a), na které jsou dobře patrné striace (rýhy) – modré šípky – určující směr pohybu podél zlomové plochy (horizontální posun).

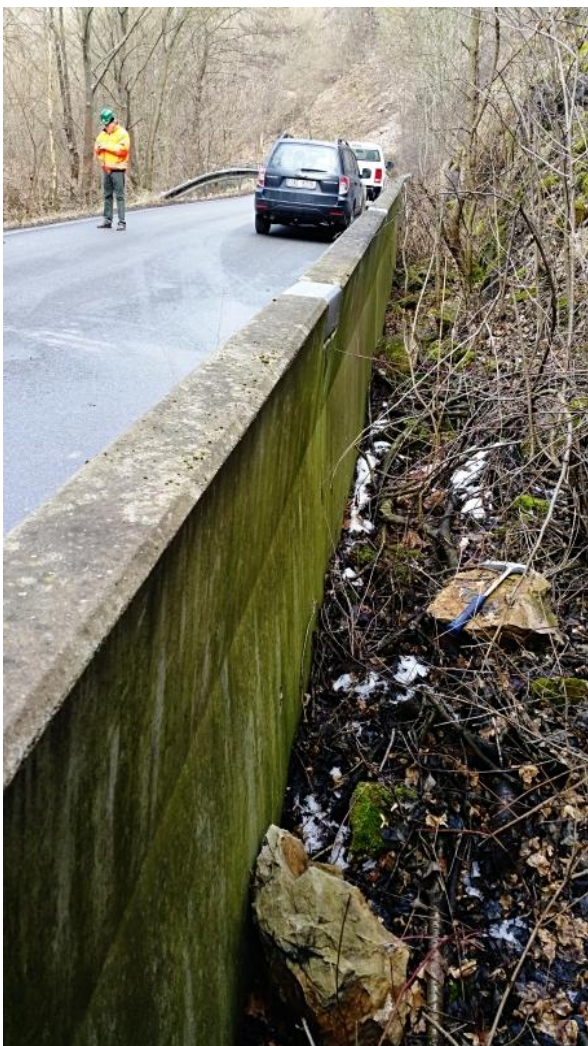
Podle ústního sdělení Ing. Tomáše Lehečky zde dochází k pravidelným opadům nestabilních skalních objektů, většinou však o velikosti do 50 cm (foto 6). Svahový pohyb zaznamenaný 18. února 2017 v 05:00 hodin nebyl svým rozsahem v širší zájmové oblasti minimálně v posledních dvaceti letech zaznamenán. Dle ústního sdělení Ing. Tomáše Lehečky dosahovaly největší zřícené bloky zhruba metrových rozměrů (foto 3a,b; 7). Jednou za rok, vždy v jarních měsících, dochází za pomoci horolezecké techniky k pravidelnému očištění skalního masivu ručním způsobem za využití páčidel tak, aby byly odstraněny všechny uvolněné části horniny (obr. 8).

Jak je vyplývá z přiložené fotodokumentace (foto 6, 8), náletová vegetace pokrývá skalní svah zejména jeho v dolní části, která je budována lochkovskými vápenci. Kořenový systém vegetace postupně proniká do puklin křehkého porušení a působí dezintegračně, čímž dojde k rozvolnění skalního svahu. Pro udržení stabilního stavu je nutné ze skalního svahu, včetně hrany výchozu, častěji periodicky odstraňovat náletové dřeviny.

Foto 6 Pohled do prostoru za betonovými svodidly typu NEW JERSEY dokazuje, že v zájmové oblasti dochází k neustálému opadu úlomků hornin o velikosti do 50 cm. Dle ústního sdělení Ing. Tomáše Lehečky plní svodidla v blízkosti lokality svou funkci již osm let.

Dále ČGS doporučuje **rozmístit podél krajnice komunikace Na Cikánce přiléhající ke skalnímu svahu betonová svodidla** typu NEW JERSEY a vytvořit dostatečný akumulací prostor za svodidly k zamezení pádu horninových bloků na vozovku. Zároveň ČGS doporučuje **vyčistit a zvětšit prostor za stávajícími betonovými svodidly** (foto 6), neboť účinnost svodidel je tím nižší, čím větší množství akumulovaného horninového materiálu se za nimi nachází.

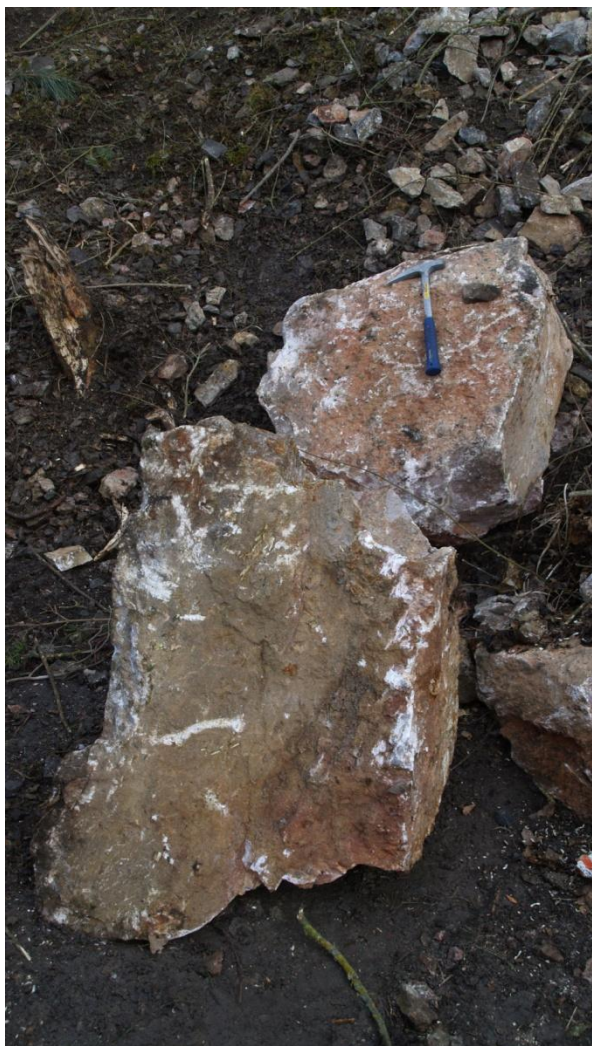
Foto 7 Velikost balvanů dopadnuvších na komunikaci Na Cikánce činila v aktuálním případě až 1 m.

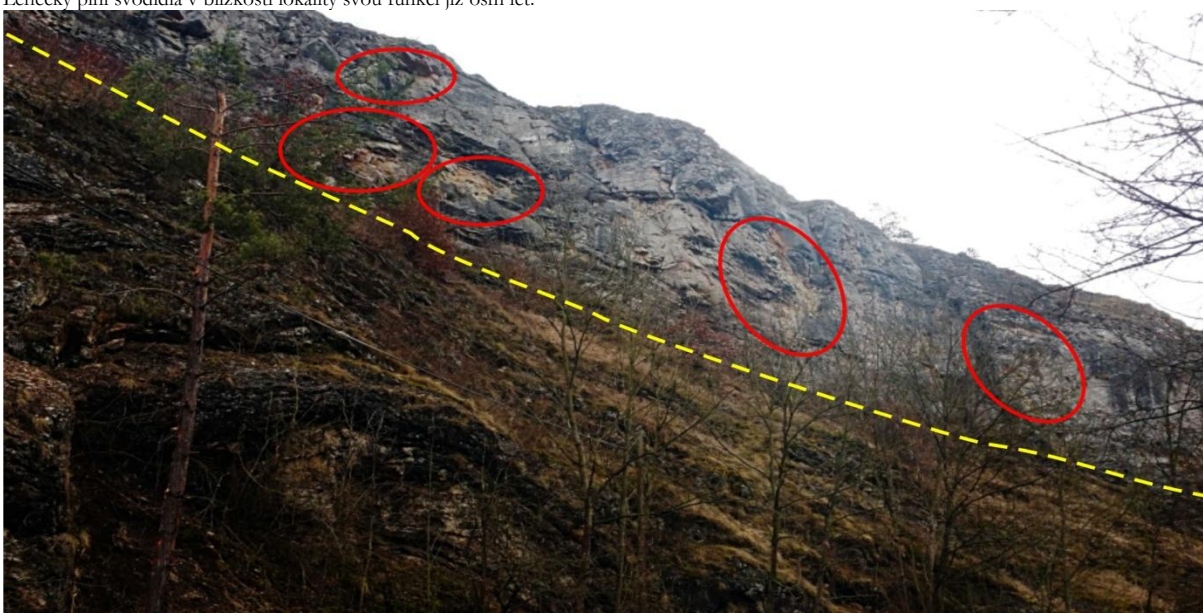
Foto 8 Dokumentační fotografie zachycuje části skalního svahu (červené elipsy), kde proběhlo jeho začištění prostřednictvím horolezecké techniky. Relativně zřetelně jsou vidět odlučné plochy, které mají světlejší barvu oproti svému okolí. Žlutou čárkovanou křivkou je označen litologický přechod mezi lochkovskými a sliveneckými vápenci vytvářejícími četné převisy.

Pro zlepšení stupně stability postiženého skalního masivu ČGS doporučuje **odstranit náletovou vegetaci** seříznutím a ponecháním kořenového systému. Odstraněním kořenů by kontraproduktivně mohlo dojít ke snížení stability skalního svahu a tento krok by současně mohl enormně zvýšit objem odtěžovaného materiálu. ČGS doporučuje **periodicky čistit skalní svah od náletových dřevin**, a to opět jejich seříznutím s ponecháním kořenového systému. Vzhledem k tomu, že lokalita je významná hned z několika přírodovědných hledisek, nedoporučuje ČGS umrtvení náletových dřevin herbicidem. Začist'ovací práce je nutné provádět výhradně v období vegetačního klidu.

ČGS dále doporučuje **zvýšit periodicitu začist'ování skalních stěn horolezeckou technikou** z jednoho roku na půl roku, aby se předešlo dalším nekontrolovatelným opadům horninového materiálu. Začist'ování skalních stěn doporučuje ČGS provádět vždy před začátkem a po ukončení vegetačního období.
