Česká geologická služba

ČGS-441/17/0277*SOG-441/149/2017

Odborné posouzení svahových nestabilit v ulici Na Cikánce v k. ú. Radotín

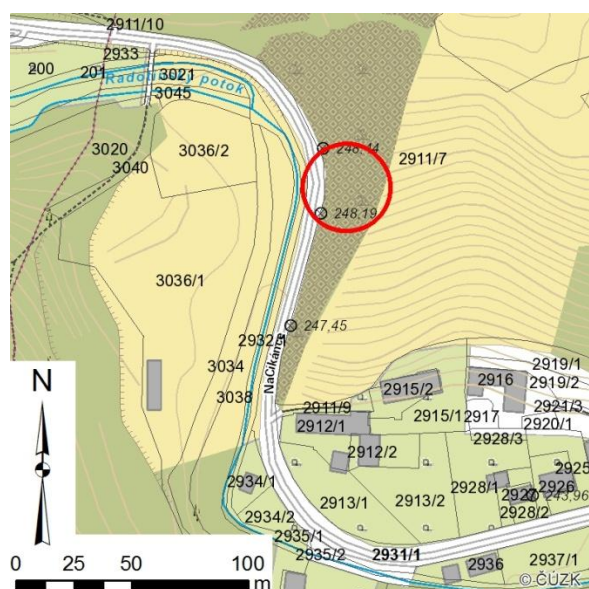
Ke svahovému pohybu typu **skalního říční opadávání** (dle klasifikace svahových pohybů Nemčok – Pašek – Rybář 1974) došlo nad komunikací vedoucí z Radotína (Praha 16) do Zadní Kopaniny na pozemku parc. č. 2911/7 ve vlastnictví fy Českomoravský cement, a. s. (IČ 26209578), Mokrý 359, 664 04 Mokrý-Horákov, v k. ú. Radotín (738620), v sobotu 18. února 2017 přibližně v 05:00 hodin. Uvolněná část skalního masivu způsobila částečné zasypání ulice Na Cikánce (pozemek parc. č. 2931/1), poškození svodidel a drobné poškození vozovky. Dotčená komunikace je ve vlastnictví Hl. m. Prahy, Mariánské náměstí 2/2, Staré Město, 110 00 Praha 1. Situace dotčených parcel je vyznačena na obr. 1.

Obr. 1 Situace dotčených parcel (parc. č. 2911/7 a 2931/1) s přibližným vyznačením místa, kde došlo k svahovému pohybu (červená kružnice) na podkladě katastrální mapy a ZABAGED (© ČÚZK 2017, upraveno).

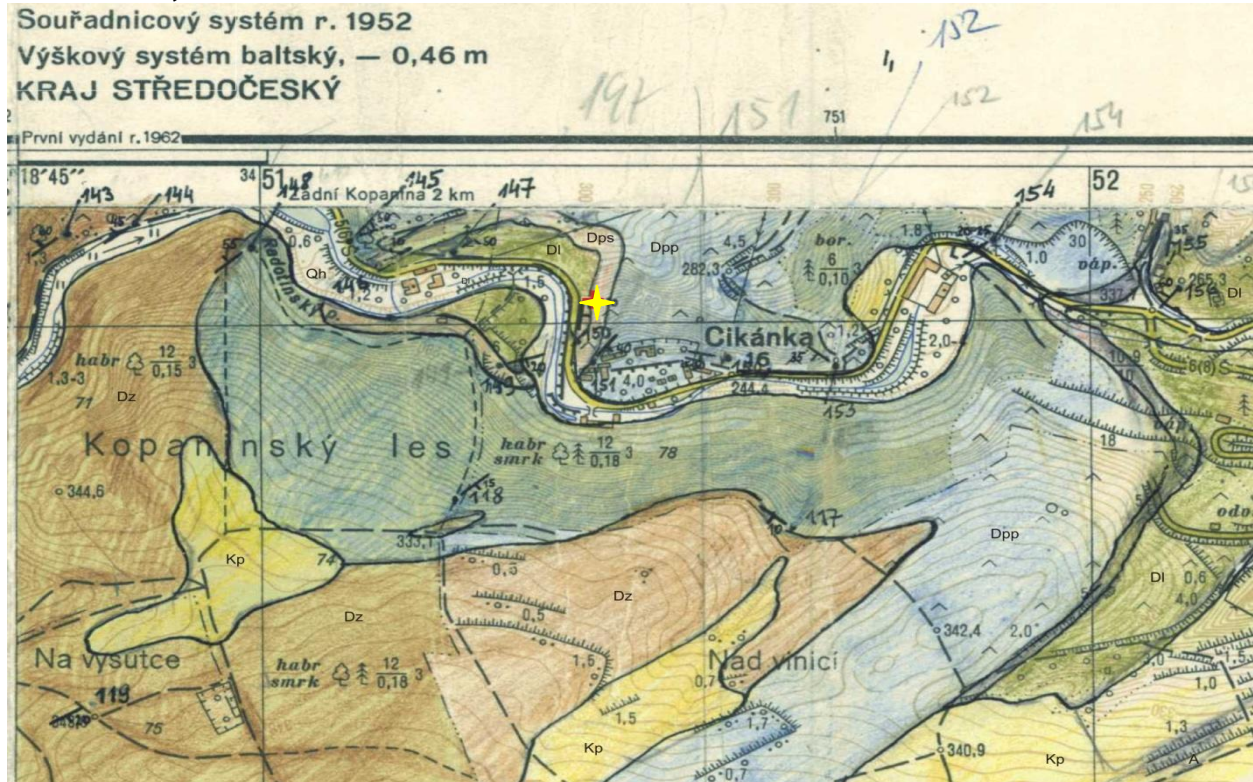
Příloha č. 1a, b

Příloha 1a: Výřez z rukopisné geologické mapy 1 : 10 000 (podle Chlupáče 1975, upravena legenda). Místo říční označeno žlutým křížkem. Vysvětlivky k indexům: spodní devon, stupeň lochkov: **DI** – lochkovské souvrství; spodní devon, stupeň prag, pražské souvrství: **Dps** – facie sliveneckých vápenců a facie řeporyjských vápenců; **Dpp** – facie dvorecko-prokopských vápenců; spodní devon, stupeň zlíchov (spodní ems): **Dz** – zlíchovské souvrství. Svrchní křída, neogén a kvartér nerozlišené (pokryvné útvary): **Kp**. Kvartér: **Qh** – fluvialní sedimenty (údolní niva Radotínského potoka).

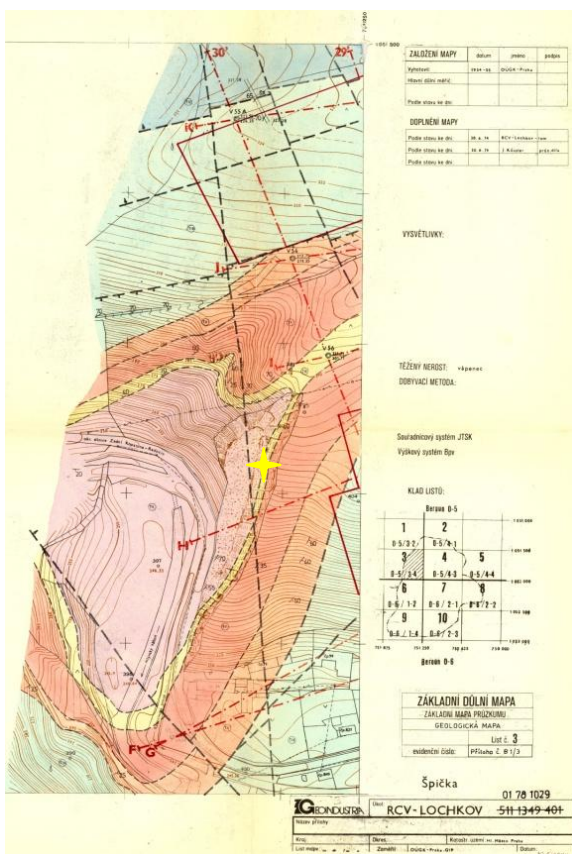
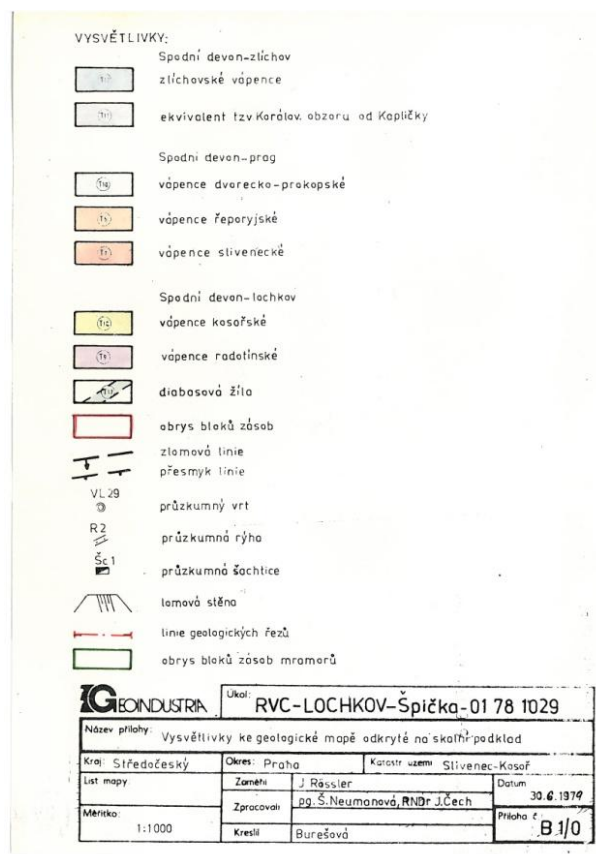
Příloha 1b: Výřez z rukopisné geologické mapy 1 : 1 000 (Rösler – Morch 1979). Místo říční označeno žlutým křížkem.
